LE GLISSEMENT DU CHAMBON : ÉVOLUTION DU PHÉNOMÈNE ET GESTION DE CRISE

THE CHAMBON LANDSLIDE : UNDERSTANDING OF THE PHENOMENON AND RISK MANAGEMENT

Laurent DUBOIS¹, Samuel DAUPHIN¹, Geneviève RUL¹

¹ Cerema Centre-Est, Bron, France

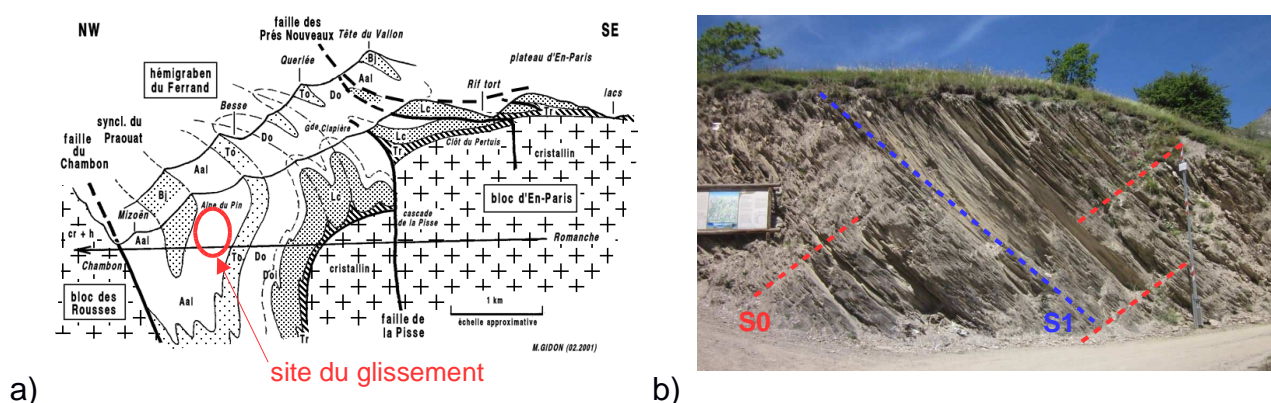
Au niveau de la partie inférieure du versant, les anciens terrains sédimentaires ont été intensément plissés et déformés. En surface, les schistes présentent un débit feuilleté, sont très altérés et peu résistants (cf. figure 2.b)). On note une constance de l'orientation de la schistosité (S1 : N10°E à N35°E - 50°SE à 70°SE), rentrante dans le massif, de même direction et quasi-orthogonale à la stratification qui a été quasi totalement effacée (S0 : N0°E à N10°E - 45°NW à 55°NW). En profondeur, les schistes sont plus sains et compacts. La majeure partie du linéaire du tunnel est d'ailleurs non revêtue.

Figure 2. a) Coupe géologique le long de la vallée de la Romanche (Gidon 2001).
b) Affleurement de schistes altérés à proximité du glissement.

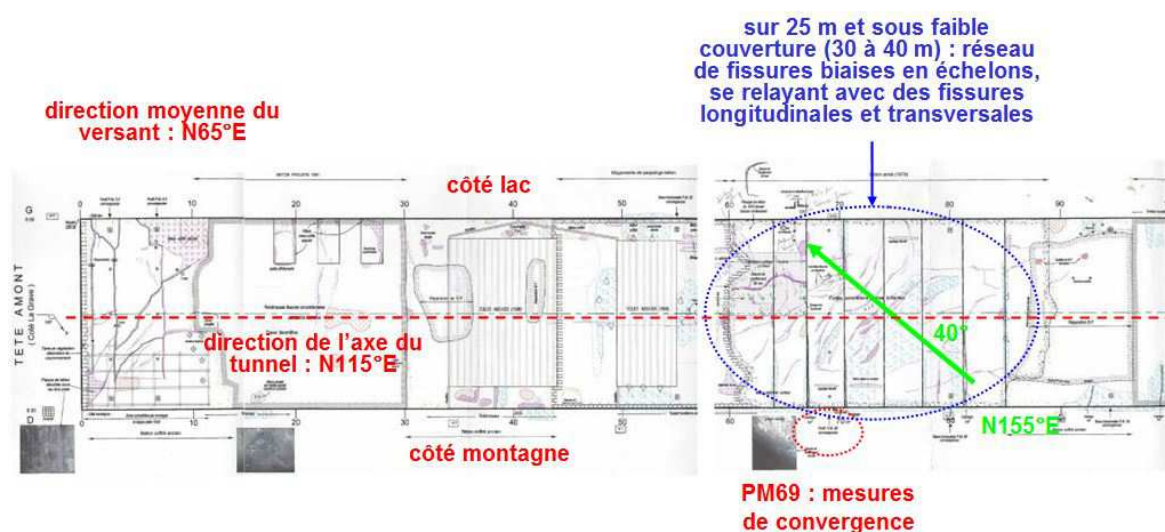
Par la suite, le secteur situé entre les PM60 à PM90, très humide, n'a cessé de subir des désordres (chutes d'écaillles détachées du toit, fissuration de la voûte, etc.) (cf. figure 5) et a fait l'objet de travaux lourds de réparation, notamment à la fin des années 1970 (renforcement de la voûte maçonnée originelle par une voûte en béton armé, clouage de blocs de béton instables, etc.). Un profil de mesures extensométriques a été mis en place au PM69 en juillet 1979 et ausculté jusqu'en avril 2015 (cf. figure 6).

Figure 5. Relevé des désordres affectant le grand tunnel du Chambon lors de l'inspection détaillée de 2005 avant transfert au CD38 (source : DDE38/CETU).

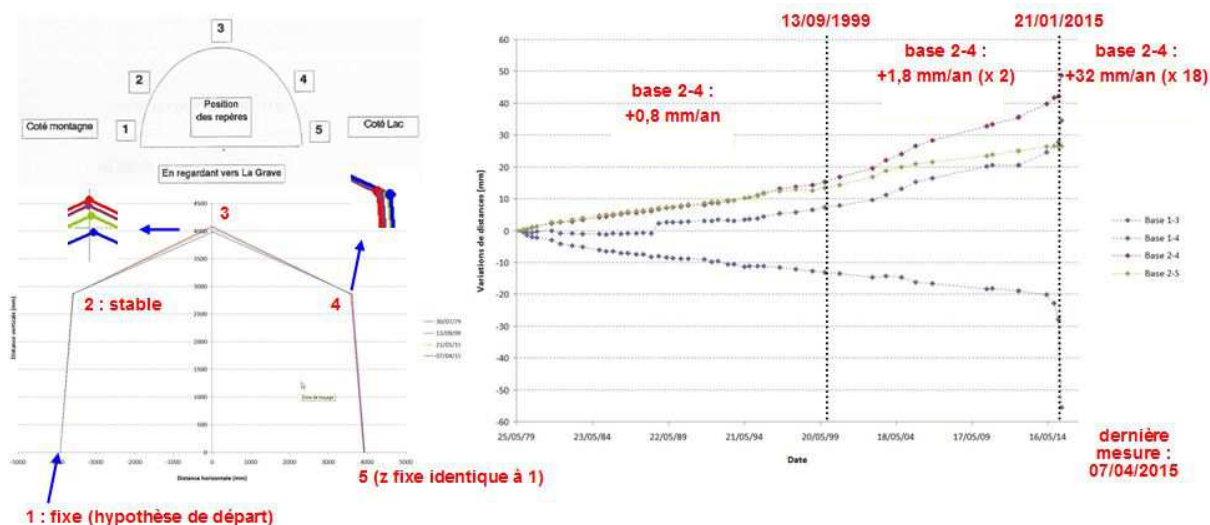
Figure 6. Mesures extensométriques réalisées au niveau du profil du PM69 entre juillet 1979 et avril 2015 (source : DDE38/CD38).

Des déformations, d'amplitude relativement faible mais de vitesse croissante par paliers, étaient mesurées depuis 1979, avec une composante transversale légèrement déjetée vers l'aval et une tendance à l'aplanissement de la voûte. On note une première augmentation de la vitesse des déformations à la fin de l'année 1999, puis une seconde plus brutale à partir de la fin de l'année 2014. Début avril 2015, les désordres évolutifs (notamment la fissuration et le décollement d'un bloc de plusieurs m³ de la voûte en béton) ont conduit le CD38 à fermer préventivement le tunnel à la circulation.

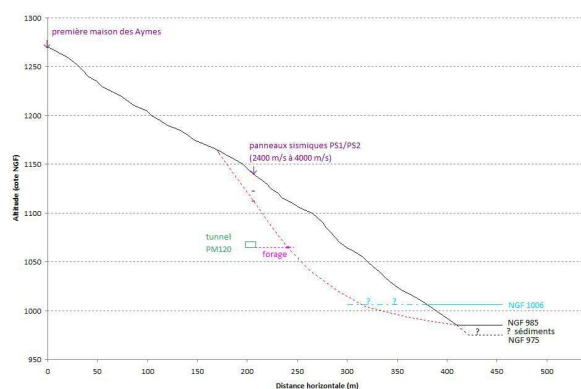
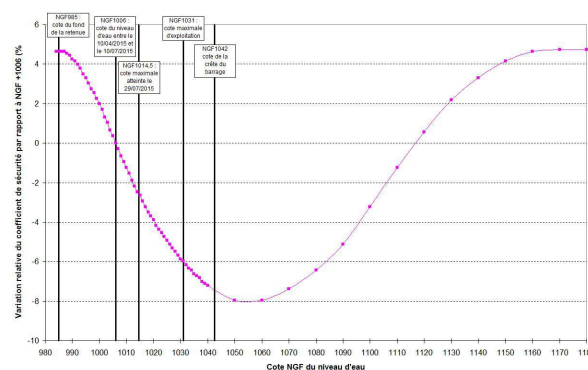
Figure 7.a) Coupe transversale schématique du versant instable.
b) Variation du coefficient de sécurité en fonction du niveau d'eau dans la retenue.

La variation relative du coefficient de sécurité calculé pour la surface de la figure 7.a) ci-avant, en fonction de la variation du niveau d'eau de la retenue et par rapport à la situation de référence avec un niveau d'eau à la cote NGF +1006, est illustrée par la figure 7.b). Les calculs ont été réalisés par la méthode de Carter au moyen du logiciel Geostab, en considérant une nappe dans le versant en équilibre avec le niveau de la retenue. À géométrie du versant constante, une montée du niveau de l'eau au dessus de cette cote de référence entraîne une diminution du coefficient de sécurité (environ -6 % à la cote maximale d'exploitation), alors qu'une baisse du niveau d'eau entraîne une augmentation du coefficient de sécurité (environ +5 % en cas de vidange totale).

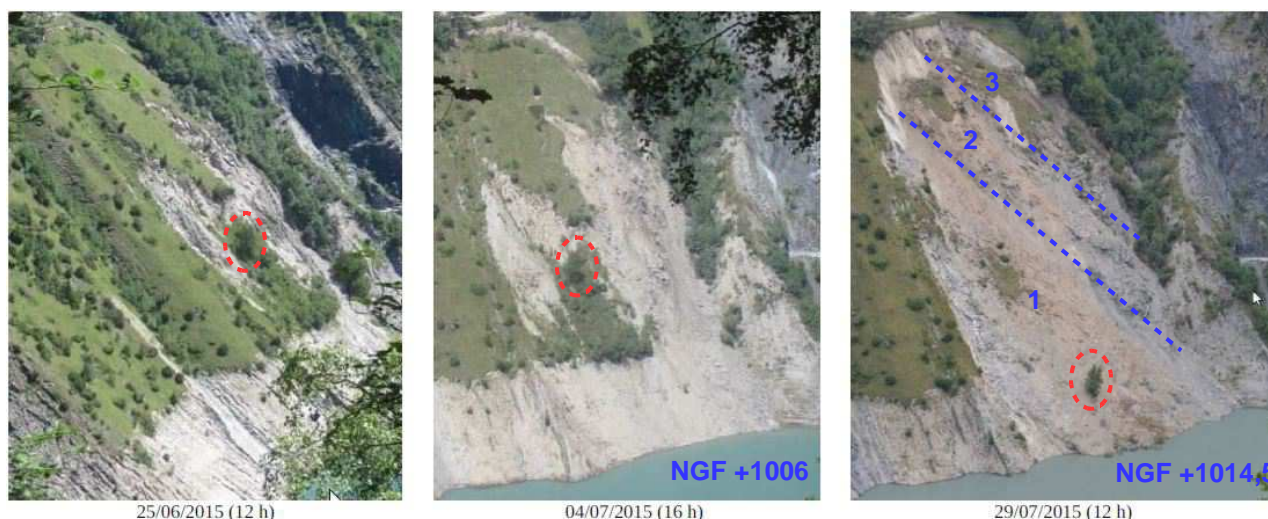
Le contrôle structural du glissement de terrain n'est pas évident, même si le flanc ouest semble être conforme à la schistosité. Au cours des mois de juin et de juillet 2015, la masse en mouvement s'est fracturée en trois grands compartiments, présentant chacun sa propre cinématique, le plus volumineux et le plus actif étant le compartiment basal n°1.

Figure 8. Différents stades d'évolution du glissement de terrain fin juin 2015 à gauche, début juillet 2015 au centre et fin juillet 2015 à droite (avec compartiments numérotés, arbre repère sur le glissement et cote NGF du niveau d'eau).

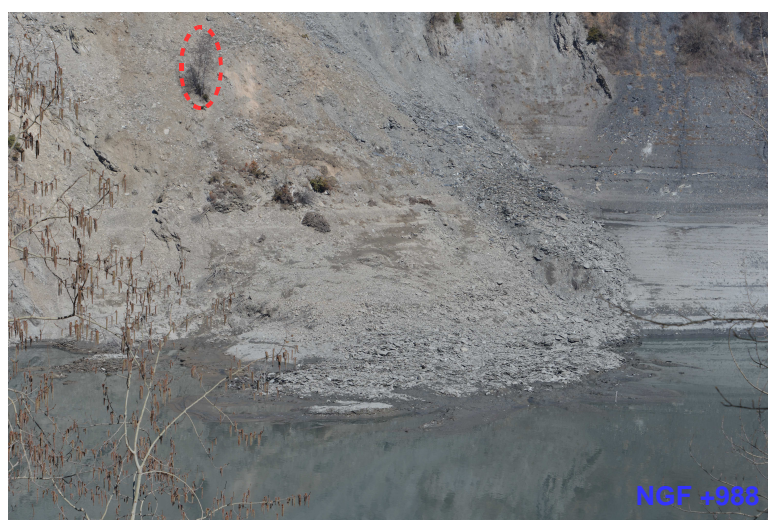
Les observations de terrain et l'analyse des résultats des reconnaissances engagées par le CD38 (relevés LiDAR, reconnaissances géophysiques, sondages destructifs et mesures des déplacements) révèlent un glissement de terrain bien délimité, avec une surface en forme de cuillère, un escarpement principal en vaste arc de cercle et des déplacements présentant une double composante translationnelle et rotationnelle (cf. figures 7.a) et 8). Le glissement a un dénivelé d'environ 180 mètres et une largeur d'environ 100 mètres. L'épaisseur maximale des terrains en mouvement est de l'ordre de 25 à 30 mètres. Le bourrelet de pied est situé au fond de la retenue sous le niveau d'eau (cf. figure 9).

Figure 9. Bourrelet de pied dans la retenue le 24 mars 2016.

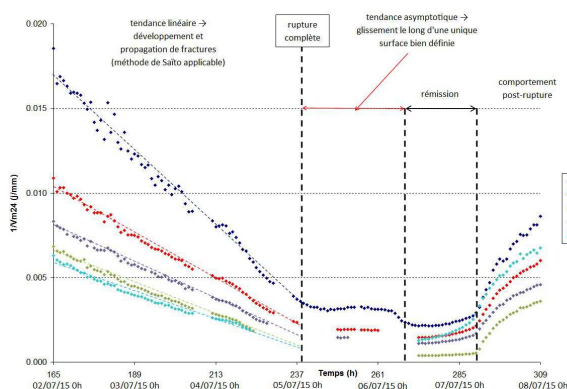
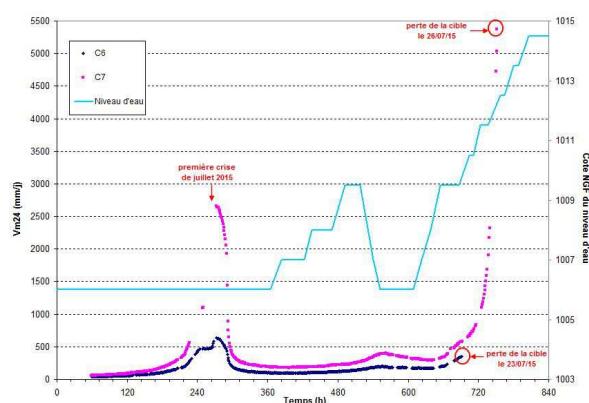
La figure 10.a) représente l'allure des courbes ($1/V_{m24}$) en fonction du temps obtenues pour des cibles topographiques représentatives en surface du glissement, auscultées toutes les heures par le CD38. V_{m24} désigne la vitesse moyenne sur 24 heures.

- une tendance globalement linéaire et convergente jusqu'à la nuit du 4 au 5 juillet 2015,
- le maintien de vitesses élevées sans accélération notable pendant environ 24 heures,
- une accélération brutale, limitée dans le temps (environ quatre heures) et selon une tendance asymptotique, dans la nuit du 5 au 6 juillet 2015,
- puis un nouveau palier de vitesses constantes d'environ 24 heures, suivi d'une diminution des vitesses.

Figure 10.a) Évolution des courbes ($1/V_{m24}$) début juillet 2015.
b) Évolution des vitesses V_{m24} pour des cibles en pied de glissement en juin et juillet 2015 (source des données brutes : CD38).

Un protocole de montée par paliers suivie d'une descente brutale du niveau d'eau a ainsi été mis en œuvre sur quelques jours par EDF. Les résultats sont présentés sur le graphique de la figure 10.b) et sont concordants avec les calculs présentés à la figure 7.b) ci-avant : une élévation de 3,5 m du niveau d'eau a conduit à une augmentation des vitesses (après un délai de réaction du massif d'environ 24 heures), une diminution du niveau d'eau à une vitesse de 1 m/j (vitesse maximale possible) a conduit à une diminution des vitesses et ne permet pas d'atteindre des conditions de vidange rapide.

L'allure des courbes (1/V) en fonction du temps obtenues à Selborne est similaire à celle présentée sur le graphique de la figure 10.a) et peut donc renseigner sur le mode de rupture du massif :

- une tendance linéaire traduirait l'initiation et la propagation de fractures,
- et une tendance asymptotique un glissement le long d'une unique surface bien définie.

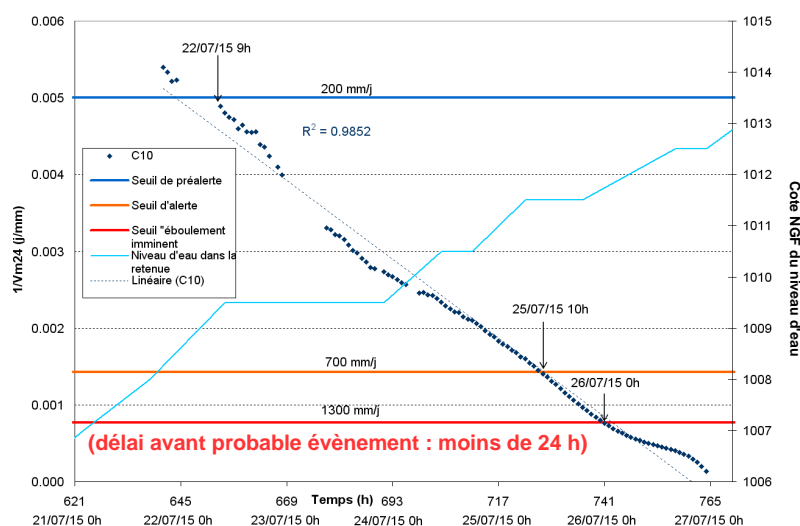
Dans la nuit du 26 au 27 juillet 2015, les vitesses de déplacement ont dépassé 750 cm/j, avec une tendance nette à l'accélération (cf. figure 11, la dernière cible disponible, C10, a été perdue en milieu de nuit). La rupture brutale n'est cependant pas intervenue, les déplacements totaux du compartiment 1 ont été estimés de l'ordre de 15 à 20 mètres.

Figure 11. Évolution de la courbe ($1/Vm24$) de la cible C10 fin juillet 2015.
