# **SOURNOISERIES DE L'EAU DANS LE SOL SUR LE SITE DE LA 4<sup>ÈME</sup> ÉCLUSE DE LANAYE À VISÉ (BELGIQUE)**

## **SLYNESSES OF WATER INTO THE SOIL AROUND THE 4<sup>TH</sup> LOCK OF LANAYE IN VISÉ (BELGIUM)**

Philippe Welter<sup>1</sup>

<sup>1</sup> *Service Public de Wallonie, Direction Générale Opérationnelle des Routes et des Bâtiments, Département des Expertises Techniques, Direction de la Géotechnique, B – 4000 Liège, Belgique*

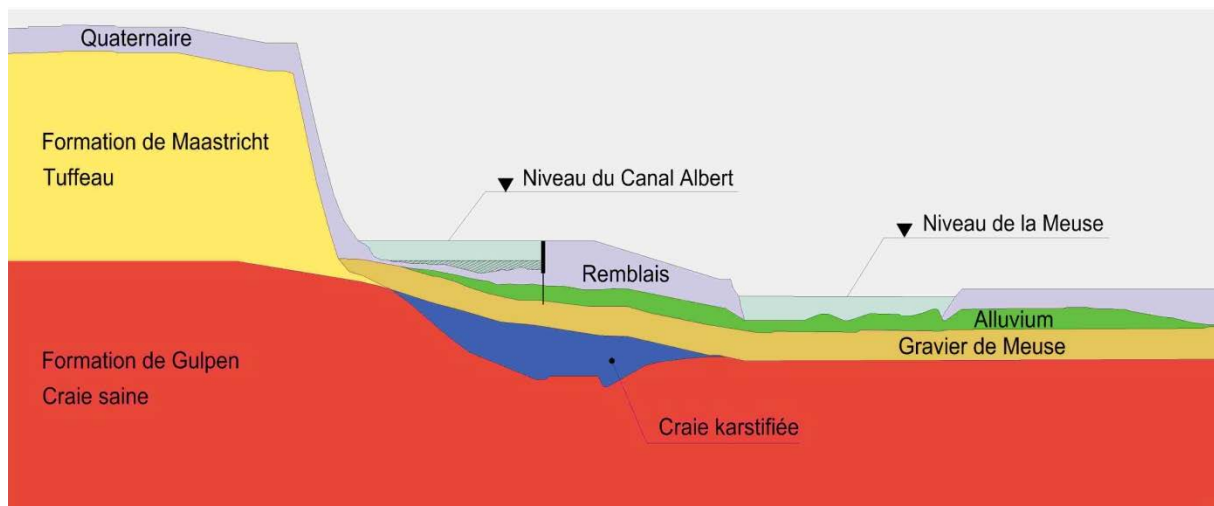
Selon l'endroit, certaines entités sont absentes. La figure 5 montre une coupe géotechnique schématique à l'entrée du site éclusier de Lanaye.

Figure 5. Coupe géotechnique schématique à l'entrée du site éclusier de Lanaye.  
Niveau du Canal Albert : +61m – Niveau de la Meuse : +46,32

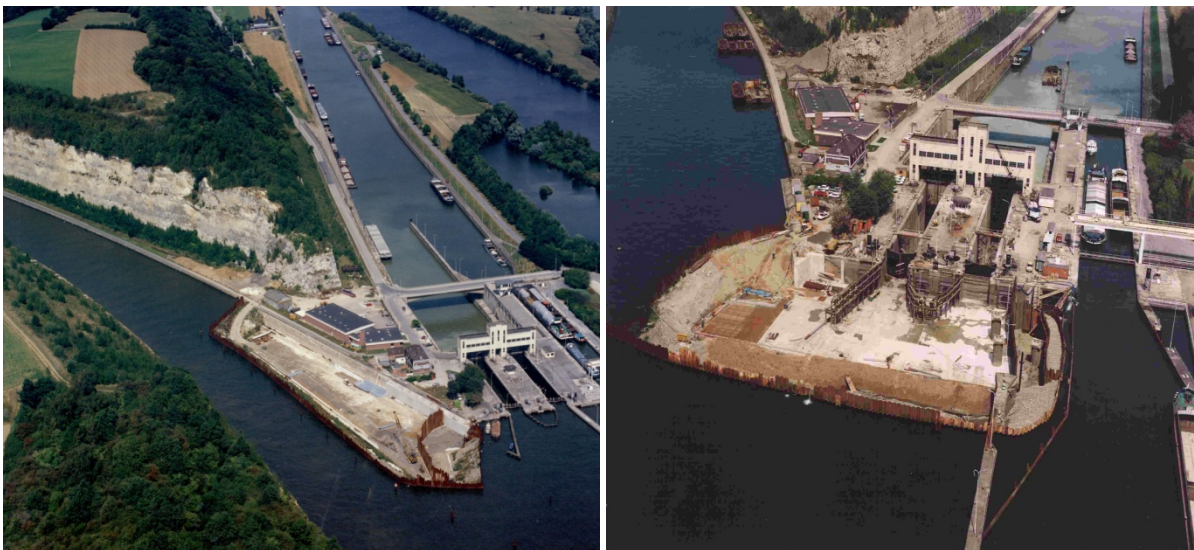
D'importants désordres sont apparus :

- des tassements différentiels de plusieurs centimètres du sol et du dallage en surface aux abords des écluses,
- des déformations et des venues d'eau au travers des bajoyers des écluses, observées lorsqu'elles étaient en position basse,
- la formation périodique de trous au fond du Canal Albert, avec érosion du corroi, nécessitant des comblements par apport de béton pompé
- des venues d'eau au travers de l'imposant mur de berge aval, au pied de la Montagne Saint-Pierre.

Figure 7. Travaux d'étanchéité

Après une étude géotechnique détaillée comprenant des sondages géotechniques et de la prospection géophysique, d'importants travaux d'étanchéité ont été menés à l'amont du site éclusier (Figure 7).

Une fois la zone concernée mise à sec, sous la protection de batardeaux en palplanches, on a procédé successivement :

- à l'enlèvement du corroi existant,
- au remaniement du tuffeau et à l'enlèvement des silex apparents au fond du terrassement,
- à la pose d'une couche de sable,
- à la pose d'une membrane d'étanchéité,
- au bétonnage d'une dalle en béton au fond et sur les berges du canal,
- au confortement du sol autour des écluses,

Ces travaux ont permis de solutionner durablement les phénomènes intempestifs de circulation d'eau souterraine à la confluence du Canal Albert et du Canal de Lanaye.

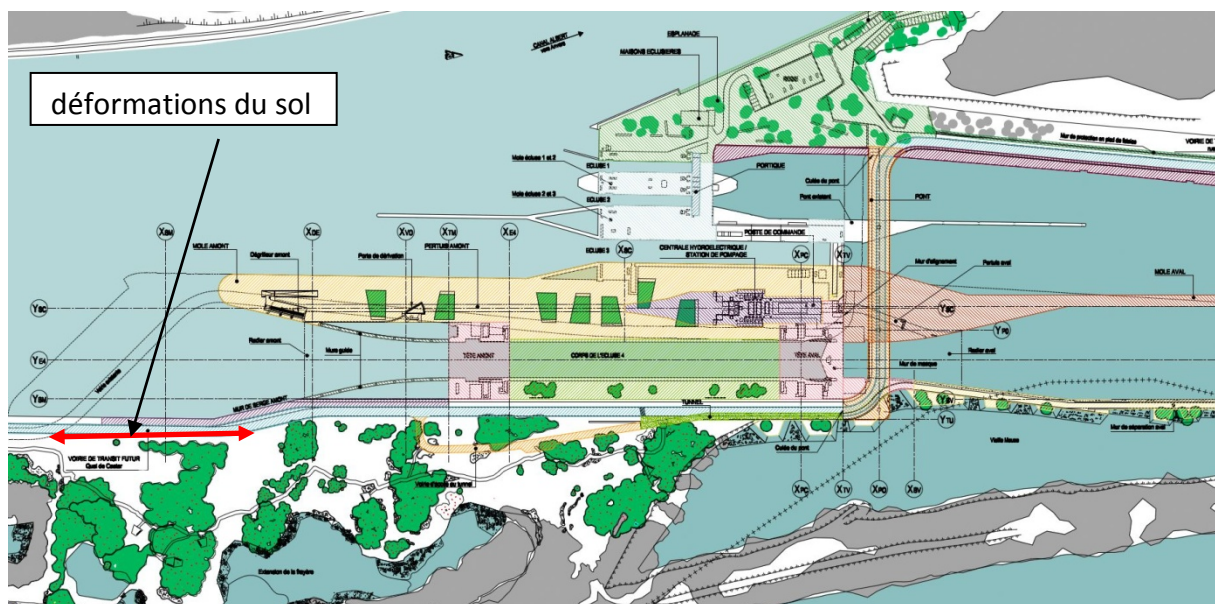
Immédiatement après la mise sous eau de la zone du Canal Albert à l'amont de la 4<sup>ème</sup> écluse (juin 2015), des mouvements verticaux et horizontaux du sol se sont manifestés sous la nouvelle voirie longeant le mur de quai en rive droite à l'approche de l'écluse (Figure 8).

Figure 8 – Zone de déformations du sol observées depuis juin 2015

Ces mouvements ont atteint assez rapidement plusieurs centimètres d'amplitude. En mai 2016, ils atteignaient localement plus de 10cm, tant horizontalement que verticalement.

Des inspections par plongeurs ont révélé l'apparition de trous dans le corroi d'étanchéité et des écoulements d'eau du canal vers le substratum sablo-graveleux alluvionnaire avec érosion du sol. Dans le dernier trou observé (avril 2016), le comblement du trou a nécessité l'apport de plusieurs m<sup>3</sup> de béton. Des essais de traçage au départ des trous ont indiqué une vitesse de circulation du traceur comprise entre 0,4 et 1,0 m/min, entre les trous dans le canal et le drain et le remblai situés derrière le mur de quai.

Plusieurs piézomètres et inclinomètres ont rapidement été installés dans la zone et relevés de manière hebdomadaire. Ils ont montré que ce sont les circulations d'eau dans les graviers et les remblais situés sous et derrière le mur de quai, induites par les affouillements au fond du canal, qui sont à l'origine des désordres observés au

niveau de la voirie. La localisation de ces désordres, à proximité immédiate de la jonction entre le nouveau mur de quai conduisant à la 4<sup>ème</sup> écluse et un ancien mur de quai, construit lors de la réalisation de la 3<sup>ème</sup> écluse, en prévision déjà de la 4<sup>ème</sup>, laisse supposer un point de faiblesse dans l'étanchéité du corroi et/ou des ouvrages de berge dans cette zone. Les solutions durables à apporter sont en cours d'étude.
