CONCÉPTION D'UN DISPOSITIF DE RÉFECTION DURABLE POUR REMÉDIER À UN GLISSEMENT DE TERRAIN

DESIGN OF A SUSTAINABLE REPAIR DEVISE TO REMEDY SLOPE FAILURE

Tahar Ayadat,
Université de Prince Mohammad Bin Fahd, Al-Khobar, Arabie Saoudite

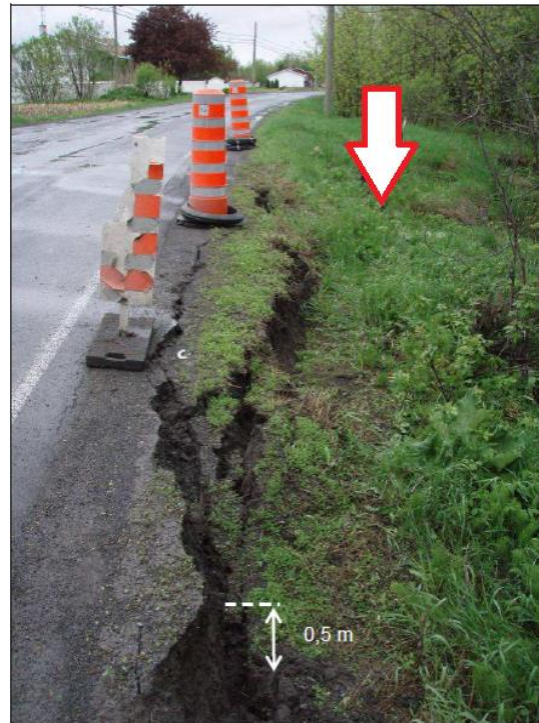
Le glissement de terrain ayant fait l'objet d'une intervention en 2008 n'avait toujours pas été réparé. La situation s'est même aggravée au fil du temps. Le 17 mai 2011, un autre glissement s'est amorcé au même endroit. Cette amorce s'est développée entre l'enrochement effectué en 2007 et le glissement de terrain qui s'est déclenché en 2008. La mobilisation de la masse de sol a provoqué un déplacement vertical directement dans l'accotement de la route. Ce rejet mesurait jusqu'à 0,5 m sur environ 11,5 m de longueur (Figure 1). Plusieurs autres fissures ponctuelles avec des déplacements verticaux ont été observées dans l'alignement de la fissure principale, en arrière de la cicatrice du glissement qui s'est produit en 2008. L'asphalte se trouve à une distance variant entre 0,3 et 1,3 m de la principale fissure délimitant le début d'un glissement de terrain.

Figure 1. Vue de la fissure avec rejet, apparue le 17 mai 2011.

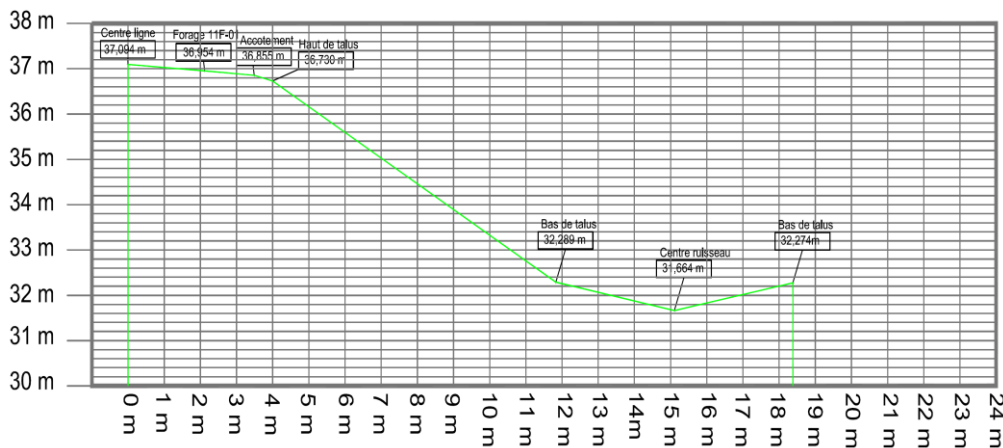
Figure 2. Géométrie du talus au niveau de la section A

D'après les résultats obtenus, le coefficient de sécurité du talus est près de 1, notamment au niveau de la section A et selon le scénario 1 (Tableau 2). Par conséquent, il est confirmé que le talus est instable nécessitant des remèdes. Il est donc préconiser de procéder à des mesures de stabilisation.
