ANALYSE ET INTERROGATIONS LIEES A L'EFFONDREMENT DE LA CARRIERE SOUTERRAINE DE CRAIE DE LORROY EN 1910

ANALYSIS AND QUESTIONING ON 1910 COLLAPSE OF LORROY CHALK UNDERGROUND QUARRY

Jean-Marc WATELET¹, Charles KREZIAK², Marwan AL HEIB¹

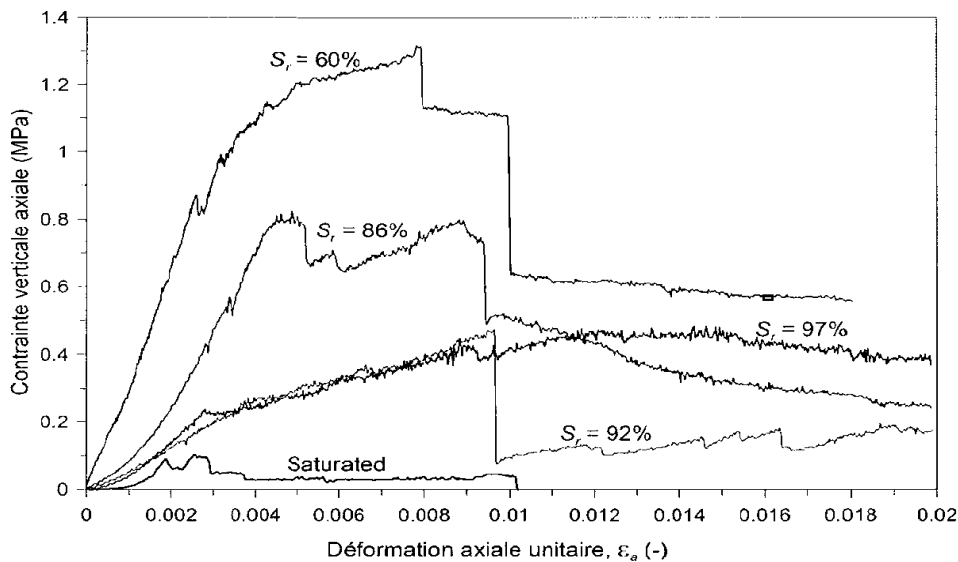
Figure 7. Résultats des essais de compression simple réalisés à différents degrés de saturation (source CERMES).

Les courbes d'essais de résistance à la compression simple réalisés par le CERMES sont présentées sur la figure 7. Les essais ont été effectués sur des éprouvettes cylindriques d'élanement 2, initialement séchées par évaporation libre à partir de l'état in situ, puis portées à différents degrés de saturation. On constate la diminution progressive de la résistance avec l'augmentation du degré de saturation. La résistance diminue de 1,3 MPa (S_r 60%) à moins de 0,5 MPa (de l'ordre des valeurs trouvées en 1910) lorsqu'on se rapproche de la saturation totale, résultats confirmés par les essais de l'Université de Lorraine ($R_c > 4$ MPa pour des échantillons passés à l'étuve à moins de 0,8 MPa à saturation).

Jusqu'à 92 % de saturation, le comportement des échantillons testés est fragile avec une rupture brutale. A 97 % de saturation, on note un comportement ductile et à l'état saturé, une résistance quasi nulle avec des éprouvettes totalement déformées de texture pâteuse.

Cette diminution de la résistance avec l'augmentation du degré de saturation s'explique dans la mécanique des sols non saturés du fait de «l'apparition d'une contrainte négative» dans les pores existants entre les particules : la succion. Dans la craie, celle-ci augmenterait lorsque que le degré de saturation diminue (Delage et al.).
