RETOUR D'EXPERIENCE SUR LE CONFORTEMENT DES COTEAUX SOUS-CAVES DE TOURAINE

FEEDBACK ON THE REINFORCEMENT OF CAVES IN TOURAINE

Alexandre PHILIPPE ¹

¹ Syndicat Intercommunal Cavités 37 – Tours (37) – France

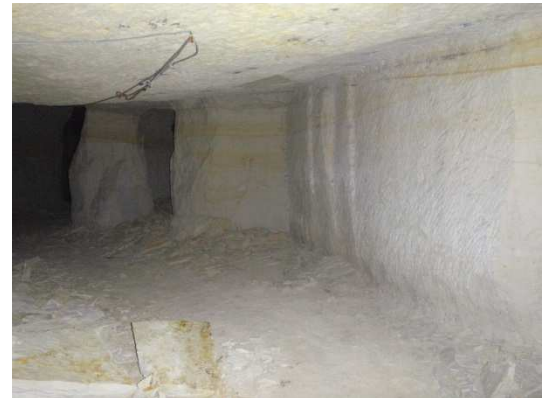
Figure 1 : détail d'une galerie de la carrière souterraine

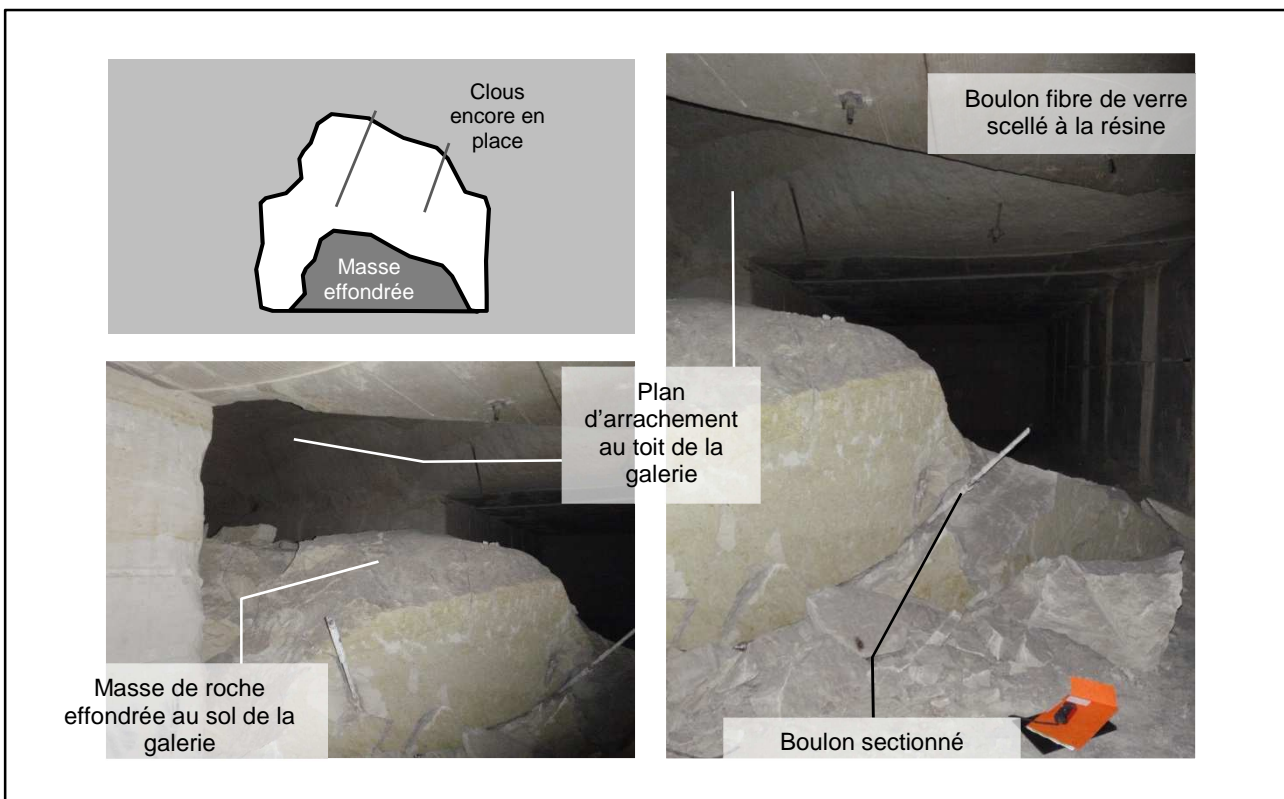
Dans l'une des galeries terminales, le ciel de la carrière s'est effondré sur une surface de 25 m² et sur une épaisseur avoisinant 1.80 m. La zone impactée est positionnée au carrefour entre la galerie principale et une galerie secondaire. Dans sa chute, la masse de roche qui s'est détachée du toit de la carrière s'est disloquée en plusieurs blocs. L'évènement s'est ici produit dans un secteur où la voûte avait été renforcée préventivement par une campagne de boulons (cf. Figure 3). L'effondrement met toutefois en lumière d'une part un défaut de conception, et d'autre part un défaut d'exécution.

En ce qui concerne la conception du schéma de boulonnage adopté, il faut s'interroger en premier lieu sur la longueur des boulons. La masse effondrée présente ici une hauteur de l'ordre de 1.80 m à 2.00 m ce qui correspond à l'épaisseur du banc de tuffeau présent au toit de la carrière souterraine dans ce secteur. Or les clous ne présentent qu'une longueur de 2.00 à 2.50 m, ce qui est insuffisant pour garantir une reprise pérenne des efforts de traction, efforts induits par la rupture de l'ensemble de l'horizon rocheux. En deuxième lieu, l'orientation générale des boulons semble peu opportune puisque certains des éléments, se dirigent vers l'intérieur de la masse effondrée. En dernier lieu, il faut noter l'inadéquation de la technique de consolidation adoptée au regard du volume de roche instable au toit de la galerie.

Figure 3 : effondrement du ciel de galerie renforcé par boulons fibre de verre scellés à la résine

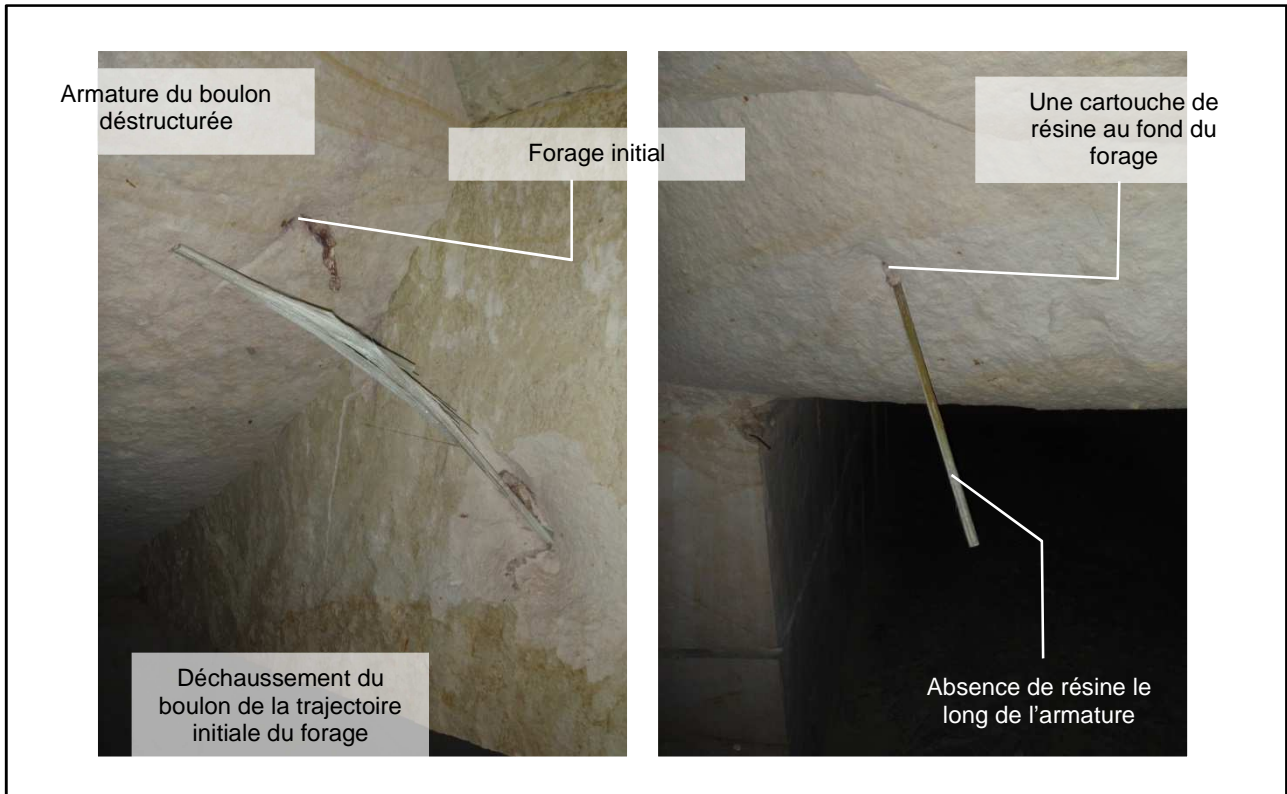
Pour ce qui est des problèmes d'exécution, l'évènement les met clairement en exergue (cf. Figure 4). La masse rocheuse s'est effondrée conduisant au déchaussement des clous en fibre de verre scellés à la résine. Certains clous sont encore en place. Ils montrent une absence de scellement continu préjudiciable. Sur l'ensemble des clous présents dans ce secteur, les armatures ne sont scellées au maximum que sur 50% de leur longueur.

Figure 4 : exemples d'anomalies d'exécution observées sur des boulons

Sans de plus amples informations, l'objectif de stabilité initial du schéma de consolidation reste inconnu. En phase d'exploitation, le schéma de boulonnage adopté n'a, en l'espèce, vocation qu'à ne stabiliser provisoirement la galerie. Toujours est-il que l'exécution des boulons est ici défailante. Des anomalies similaires ont été rencontrées par le Syndicat Intercommunal Cavités 37 lors de diagnostic de coteaux sous-cavés.

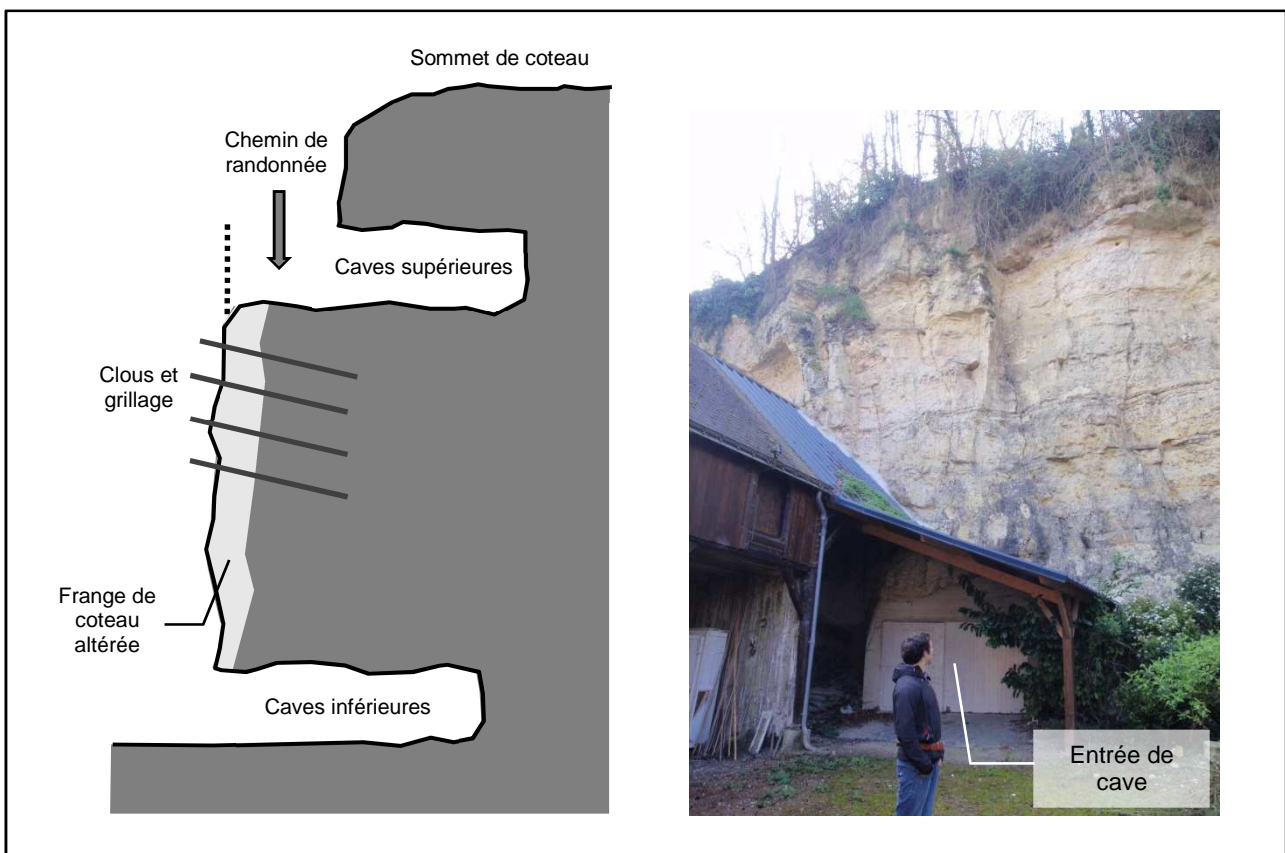
En pied du coteau, la propriété privée donne accès à trois cavités souterraines exploitées en tant que garage, cave à vin ou pour du stockage (cf. Figure 5). Présentant des longueurs variant de 5.00 à 15.00 m, ces développements présentent une portée de la voûte avoisinant 4.00 m.

Figure 5 : coteau caractéristique des terrains détritiques de Touraine

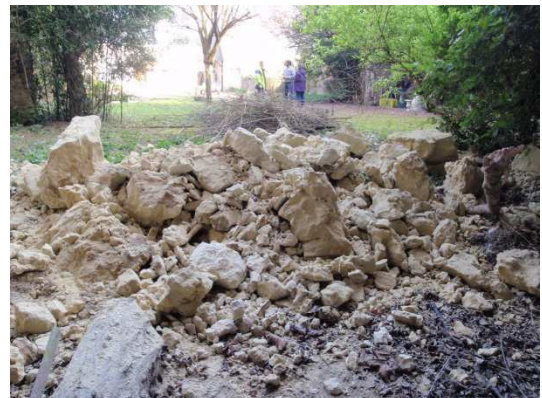
En janvier 2014, entre 5 et 10 m³ de matériaux rocheux se sont détachés de la paroi rocheuse et sont venus s'ébouler dans les entrées de caves. Les éboulis comprennent des blocs d'un diamètre pluri décimétrique voire ponctuellement métrique (cf. Figure 6). Le plan d'arrachement des matériaux est positionné à mi-hauteur de la paroi, entre deux secteurs ayant fait l'objet de travaux de renforcement.

Figure 6 : détail des éboulis en pied du coteau à la suite de l'évènement de janvier 2014

Lors du constat sur place, des interrogations sont dans un premier temps émises quant à l'orientation générale des travaux préventifs effectués sur le coteau sous-cavé. En effet, si des ouvrages ont été exécutés, ils n'ont été opérés que sur des parties très ponctuelles du site et non de manière généralisée. Les entrées de caves notamment n'ont pas fait l'objet de travaux ce qui paraît surprenant vue leur état de fracturation.

Ainsi sur une surface de coteau de l'ordre de 400 m², seules quelques dizaines de mètres carrés ont été traitées, ce qui paraît insuffisant au regard des instabilités relevées.

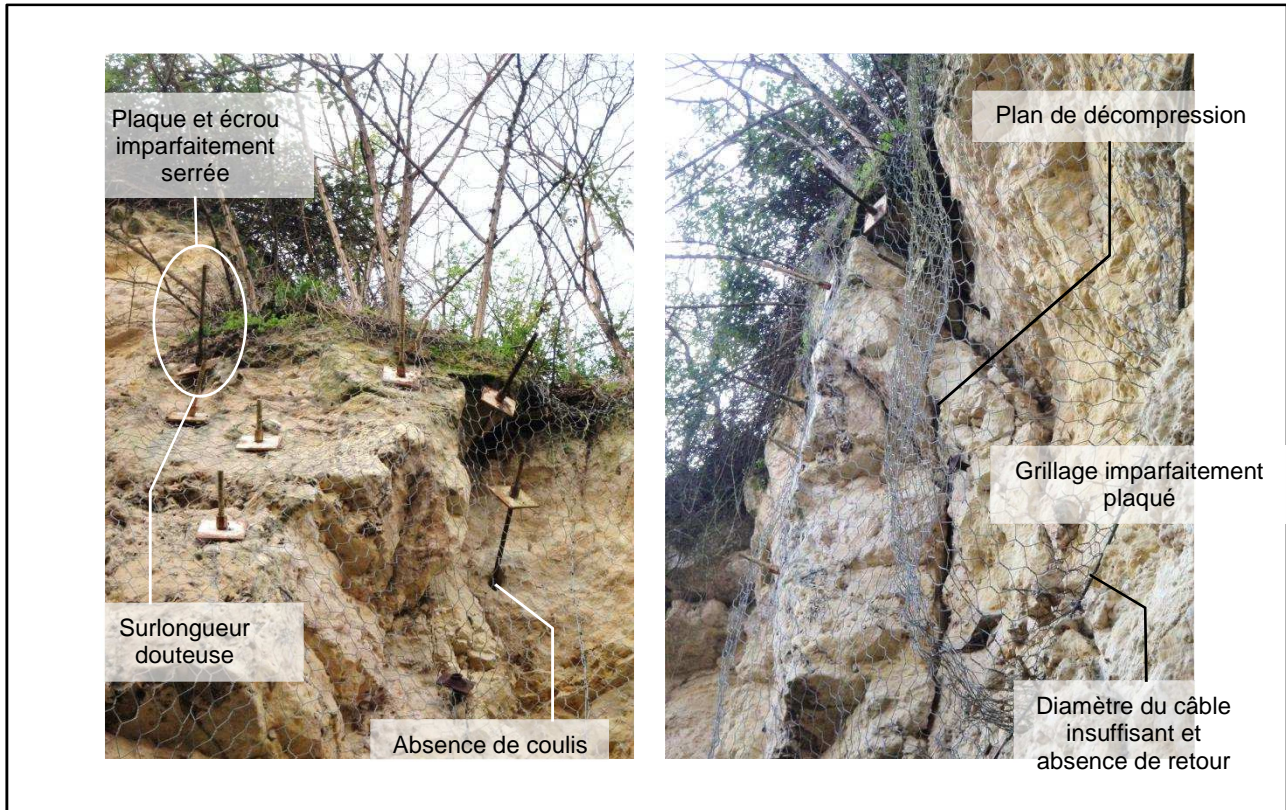
En outre, dans les secteurs stabilisés, des doutes sont émis sur la qualité intrinsèque des travaux exécutés. Pour ce qui est des boulons, certains montrent des scellements douteux (cf. Figure 7). D'autres montrent des plaques imparfaitement serrées. Le maillage des clous est lui étrange. En ce qui concerne le grillage de protection mis en œuvre, ce dernier n'est câblé que sur deux longueurs avec des câbles de faible section et un nombre de serre-câble déficitaire. Il est de plus plaqué imparfaitement et maintenu avec des boulons SPLIT SET. Ces derniers sont quant à eux peu justifiés vus les efforts à reprendre.

Figure 7 : exemples d'anomalies sur des boulons exécutés au droit du coteau

L'ensemble de ces observations a conduit à restreindre l'accès au chemin de randonnée et à une partie de la propriété privée vue l'incapacité des travaux existant à maîtriser les risques réels d'éboulement.

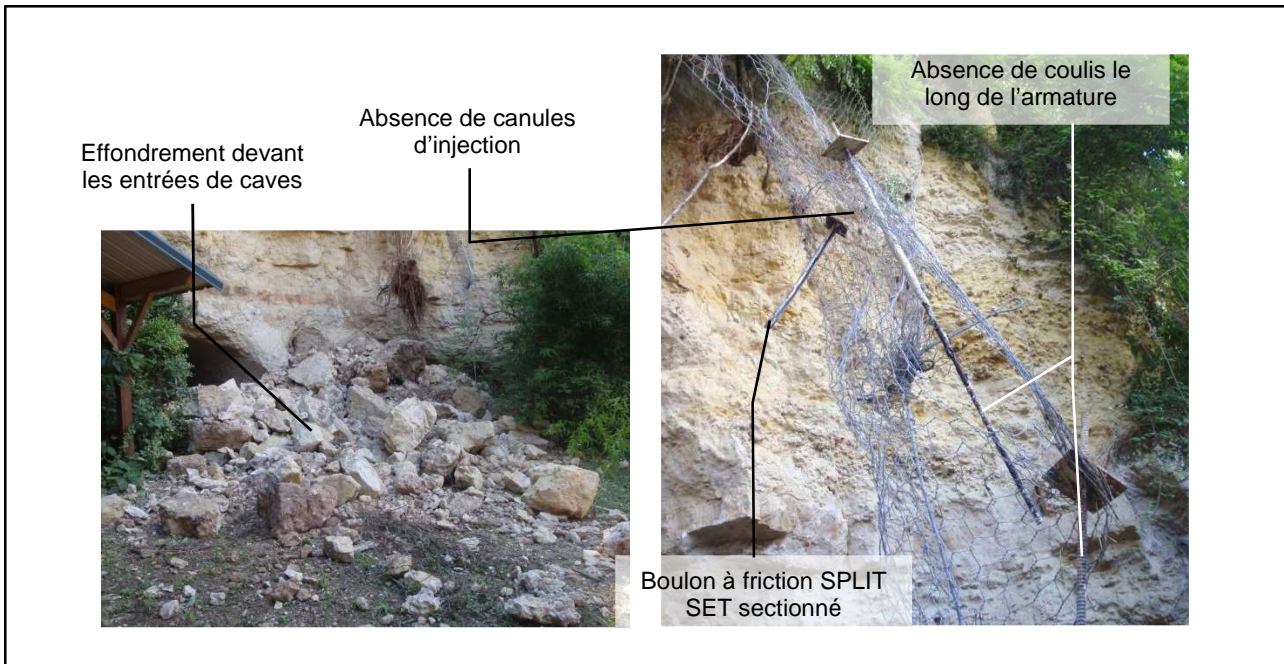
Au mois de juillet 2014, une deuxième phase d'éboulement s'est produite. 70 m³ de matériaux se sont détachés du coteau. Cet éboulement s'est accompagné de l'effondrement de l'entrée de la cavité centrale sur les premiers mètres. L'effondrement est positionné dans l'un des secteurs initialement renforcé du coteau et confirme les doutes sur la qualité intrinsèque des ouvrages exécutés.

En effet, les boulons présentent une exécution défectueuse avec un mode de scellement déficient (cf. Figure 8). Certains éléments sont déchaussés et montrent des anomalies de scellement, le coulis n'enrobant l'armature métallique que sur le premier mètre de longueur. D'autres clous sont toujours en place mais ne montrent aucun signe de coulis sur les premiers mètres dorénavant libres. L'éboulement, s'il était prévisible, met en lumière les défauts de conception et d'exécution des travaux de stabilisation préventifs du coteau sous-cavé incriminé.

Figure 8 : détail des anomalies relevées sur les boulons après l'éboulement de juillet 2014
