OPTIMISATION D'UN CONFORTEMENT PAR CLOUAGE VERTICAL SUITE A RETOUR D'EXPERIENCE

REINFORCEMENT WITH VERTICAL PILES : FEEDBACK AND SIZING OPTIMIZATION

Florence BELUT¹, Fatima LUCAS¹, Vincent TALFUMIERE¹.

¹ SNCF RESEAU – Direction Ingénierie & Projet – LA PLAINE ST DENIS

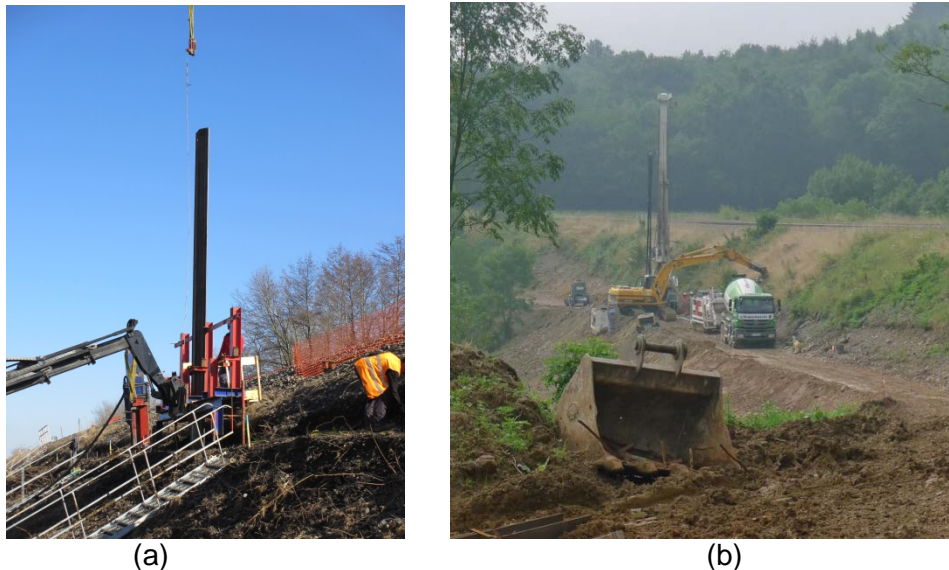
Les pieux utilisés par SNCF RESEAU peuvent être (figure 2) :

- des pieux battus : palplanches, profilés, tubes, caissons de palplanches, rails, ...
- des pieux forés de diamètre 200 à 800 mm, scellés et armés de profilés, tubes ou rails,...

Figure 2 : Exemples de clouage vertical par pieux battus (a), pieux forés (b)

Dans le premier cas, il faut veiller à la problématique des vibrations et à la résistance des terrains (refus prématuré en cas de module pressiométrique supérieur à 25 MPa).

Dans le deuxième cas, les accès à la foreuse sont à aménager et, dans la plupart des cas, une banquette de travail est à construire avant la réalisation des inclusions.

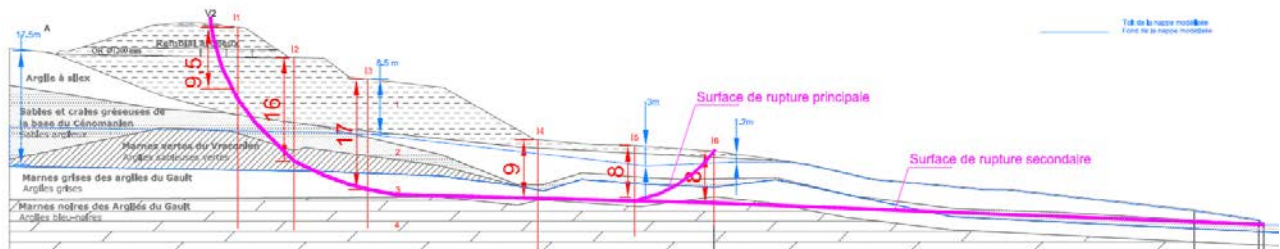
Figure 6 : profil géotechnique de synthèse et surfaces de rupture

Cela aboutit (calcul TALREN sur la base du profil géotechnique figure 6) à des efforts moteurs à reprendre de 500 kN/ml au lieu de 710 kN/ml (820 kN/ml pour la surface de rupture de 1961 avec un gain de 25%).

Il a donc été décidé de dimensionner l'ouvrage en prenant un abattement sur le coefficient de sécurité d'un tiers (gain de 17% recherché) et une surface de rupture plus réduite que celle de 1961, que les inclinomètres posés en 2009 ont confirmé (très faible activité de l'inclinomètre le plus en aval) ;
