# CONCEPTION ET SUIVI DE TRAVAUX D'OUVRAGES DE PROTECTION DES BERGES DE LA SEINE

## **DESIGN AND FOLLOW UP OF RESTORATION WORKS OF THE RIVERBANK OF THE SEINE**

**RÉSUMÉ** – Un mur poids en gabions de 4 m de hauteur a été conçu et dimensionné, avec un dispositif anti-affouillement de type matelas Reno en pied du mur. Un remblai compacté a été mis en œuvre à l'arrière du mur de gabions jusqu'au profil de berge existant. Ce dispositif a pour objectif de stopper l'érosion des berges sur le site situé en bordure de Seine.

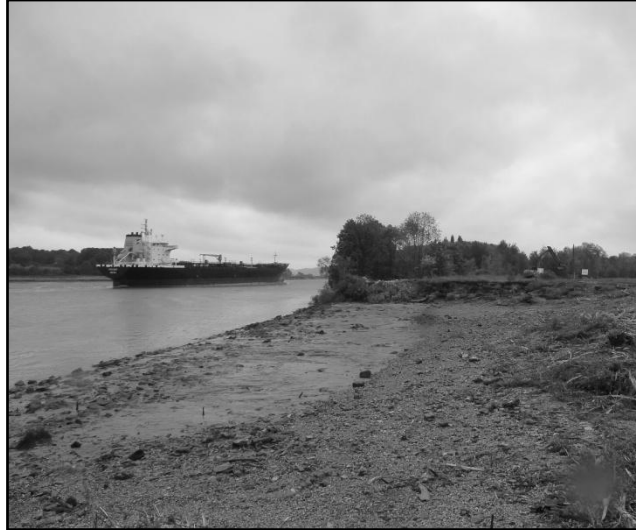
Les berges en limite du site présentent une érosion plus ou moins marquée suivant les secteurs. Le perré initialement présent a été détruit. Les enrochements présents en partie basse de la zone constituent les restes de l'assise du perré. Cette dynamique d'érosion accentuée par le marnage de la Seine provoque l'entraînement des matériaux présents sur la berge dans la Seine. Il convenait donc de reconstituer le talus initialement présent afin de redonner sa forme initiale à la berge et procéder à un renforcement du talus de façon à ce qu'il résiste au phénomène d'érosion.

Figure 1. Photo du site avant travaux

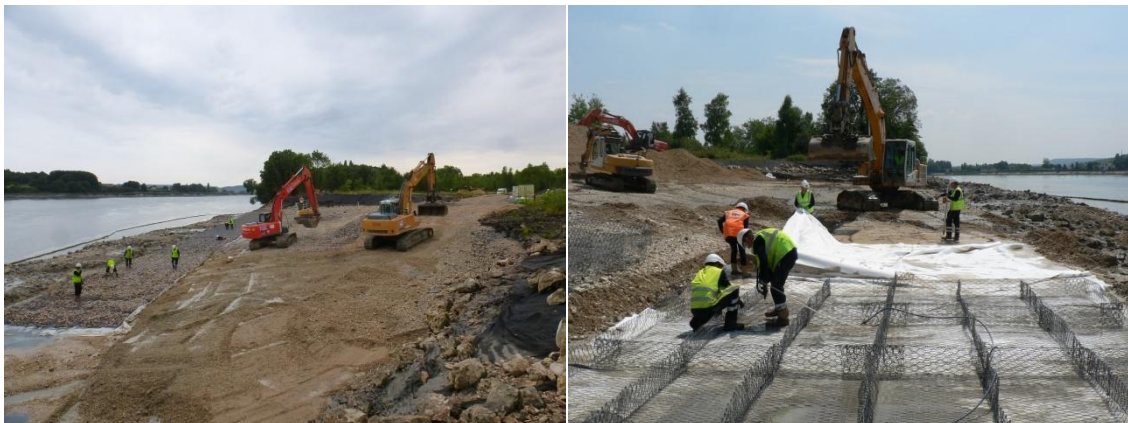
Figure 2. Terrassement de la plage et mise en place des matelas « Reno »

Les travaux ont été réalisés par zone depuis le haut de la zone de telle sorte à terrasser, poser le géotextile de séparation entre les terrains existants et le remblai d'apport et remblayer sur les trente premiers centimètres sur une même zone pendant une marée.

Afin de protéger le mur contre les phénomènes d'affouillement (baisse du niveau des alluvions en pied de mur), des matelas Reno ont été mis en œuvre. Il s'agit d'une structure similaire à celle des gabions constituant le mur mais qui présente une épaisseur plus faible (0,3 m).

Cette protection a été disposée sous l'ouvrage gabion et devant le mur sur une longueur égale à environ deux fois la profondeur d'affouillement prévisible, soit sur une longueur d'environ 6,0 m au total (soit 2,5 m sous le mur et 3,5 m devant le mur) permettant la protection contre un affouillement potentiel de 1,75 m.

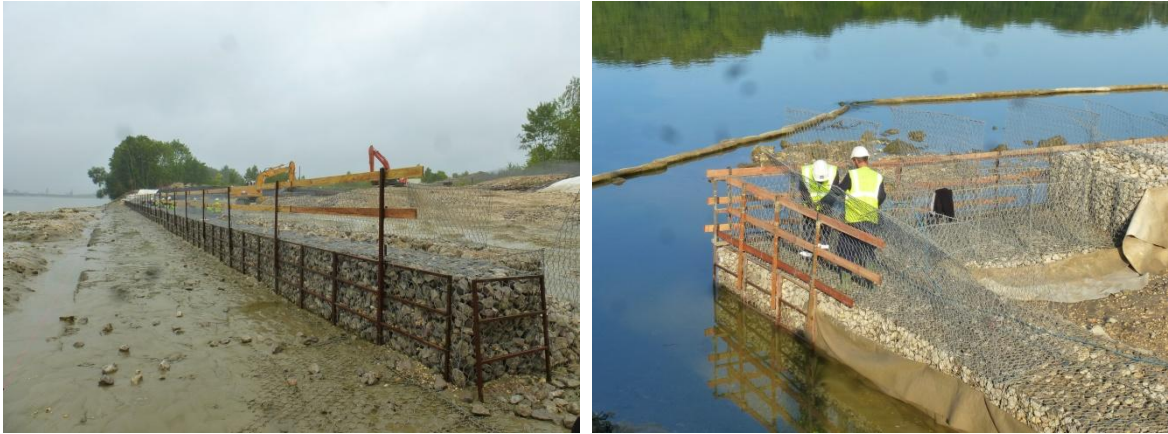
Les modules de gabions sont de 1,0 m de hauteur. La base de l'ouvrage présente une largeur de 2,5 m, le deuxième rang une largeur de 2,0 m, le troisième rang une largeur de 1,5 m et le rang de tête une largeur de 1,0 m. Le mur présente des gradins extérieurs de 0,5 m et sont remplis par des cailloux de calcaire dur 90/130 mm.

Un géotextile anti-contaminant a été mis en place à l'interface gabions/remblai technique afin d'éviter le passage des fines à travers le mur. Il a été mis en place à la fois à l'arrière du mur sur toute sa hauteur et sous le mur.

L'ancrage du mur dans le terrain existant a été réalisé grâce à un retour (cf. figure 3).

Figure 3. Mise en place du mur poids en gabions

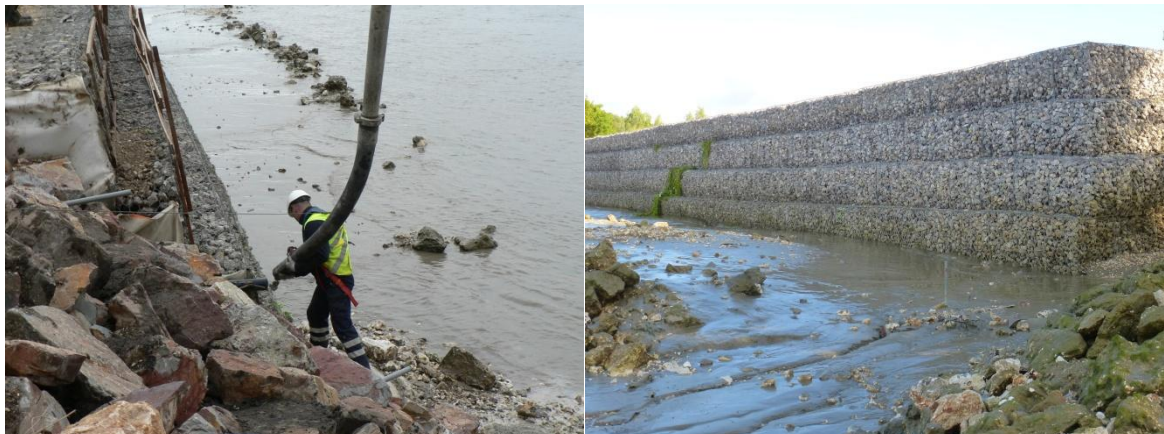
En amont comme en aval du mur, les jonctions entre l'ouvrage et les terrains existants ont été réalisées en enrochement percolés.

Aux deux extrémités, un géotextile a été mis en place puis les enrochements déposés avant que le béton ne soit coulé. Des barbacanes ont également été mises en œuvre au sein des enrochements percolés.

Figure 4. Mise en place des enrochements percolés et vue des travaux terminés

Depuis la fin des travaux, une surveillance semestrielle de l'ouvrage est réalisée. Aucun désordre (figures d'érosion/tassement) n'est observé sur le remblai technique, mise à part la prolifération de végétation qui fait l'objet de débroussaillage. Le matelas Reno a été peu à peu recouvert de vase, aucun affouillement n'est observé. Le drainage du remblai par les drains chaussettes est observable visuellement. Deux levés topographiques des différents lits du mur ont été réalisés et n'ont pas montré de déformations majeures. Ainsi, l'ouvrage dans son ensemble répond aux objectifs fixés.
