ETUDE DE STABILITE D'UN TALUS – TERRIL AU SEIN DE LA C.C.B. A TOURNAI (B)

SLOPE STABILITY STUDY – EMBANKMENT INSIDE C.C.B. IN TOURNAI (B)

Jean-Michel VAILLANT¹, Adrien PLUQUET²

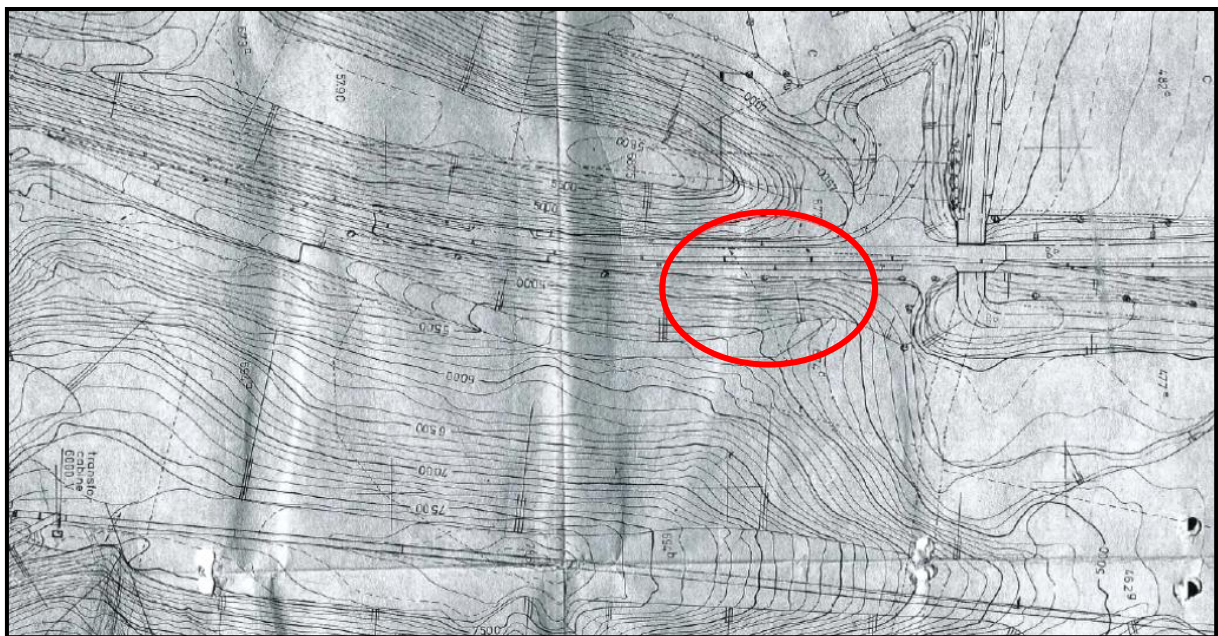
Figure 2. Plan antérieur du terril (antérieur à 40 ans)

Il s'est avéré enfin que la zone actuellement à investiguer présentait déjà un terril antérieur aux aménagements cités précédemment d'un âge non connu (figure 2) et que le terril actuel a déjà présenté par le passé deux glissements mais en aucun cas dans la zone concernée par la présente étude.

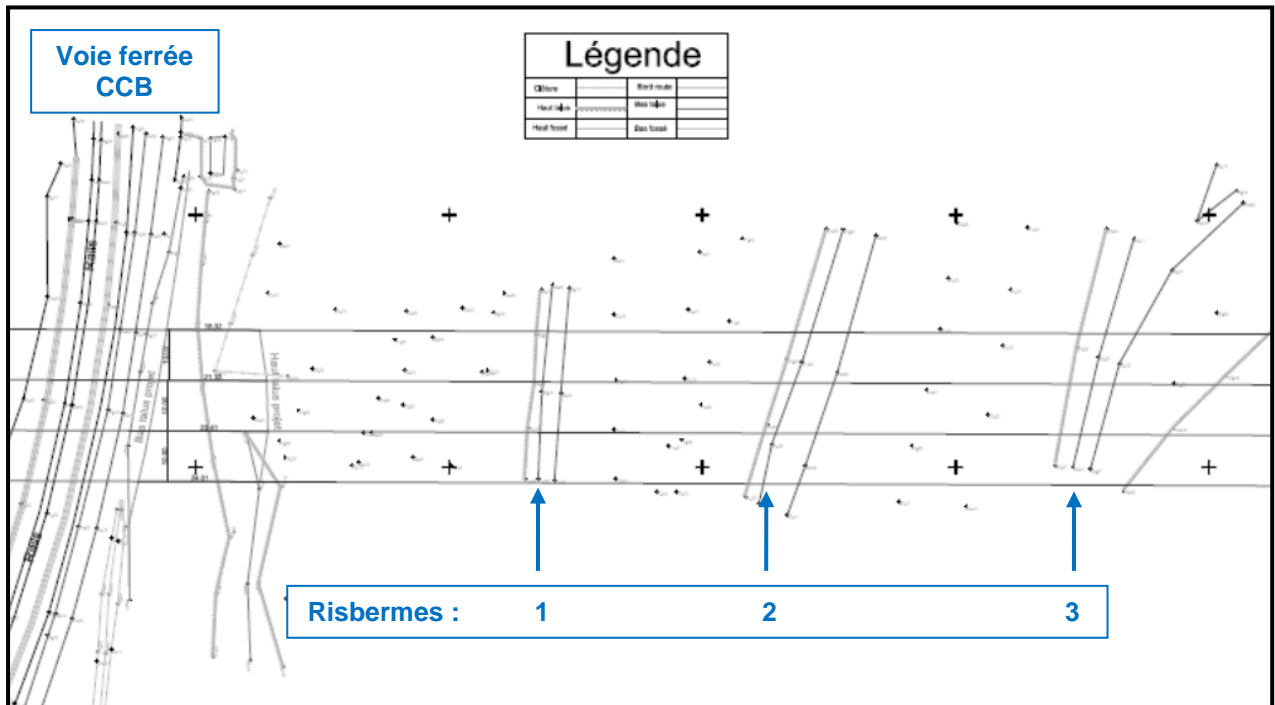
Figure 5. Levé géomètre du terril dans la zone d'étude

Ce terril est étagé et présente des risbermes et talus de largeurs et pentes variables. Dans la zone étudiée, celui-ci se présente par contre de la manière suivante :

- le premier talus a une hauteur de l'ordre de 10 m environ et présente une risberme qui a du faire l'objet d'un accès spécifique aux engins de forage,
- le « 1^{er} chemin » correspond à la 2nde risberme et se situe à une hauteur moyenne de 20 à 25 m par rapport à la partie basse,
- le « 2nd chemin » correspond à la 3^{ème} risberme et se situe à une hauteur de l'ordre de 35 m par rapport à la partie basse.

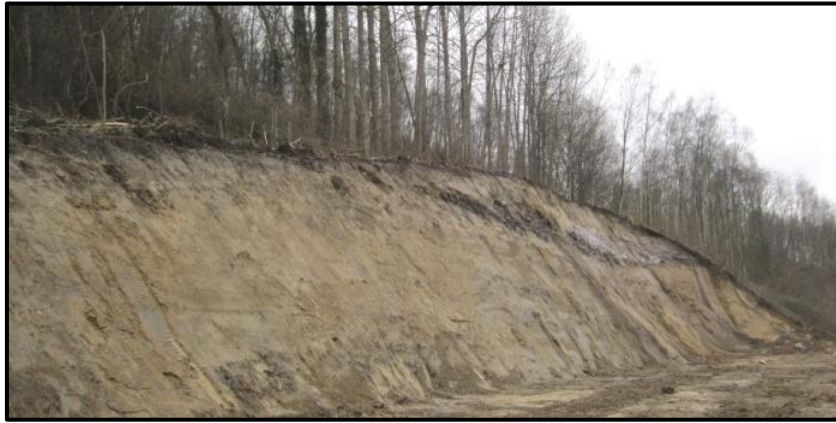
Figure 9. Vue des pré-terrassements, février 2016

Une visite sur site effectuée début 2016 lors du démarrage des travaux de reprofilage a permis de vérifier en vraie grandeur la nature des sols visuellement et par prélèvement ponctuels et ainsi conforter le modèle géotechnique retenu (figure 9).
