LE GLISSEMENT DU CHAMBON : ÉVOLUTION DU PHÉNOMÈNE ET GESTION DE CRISE

THE CHAMBON LANDSLIDE : UNDERSTANDING OF THE PHENOMENON AND RISK MANAGEMENT

Laurent DUBOIS¹, Samuel DAUPHIN¹, Geneviève RUL¹

¹ Cerema Centre-Est, Bron, France

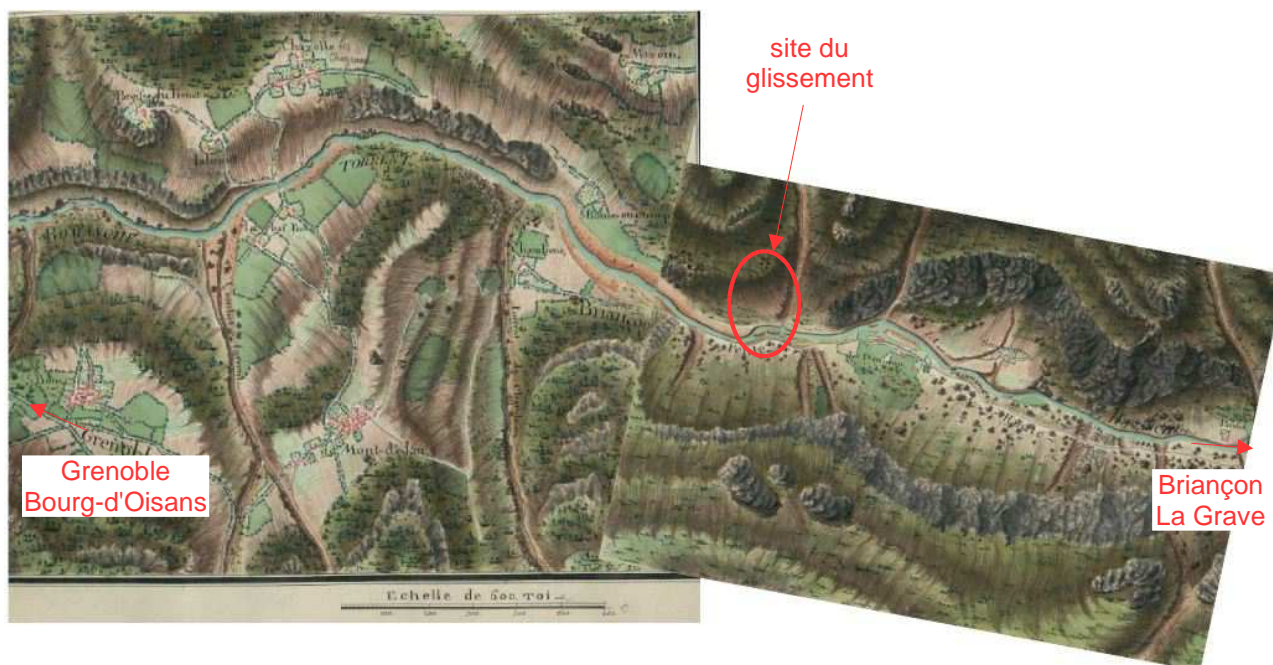
La consultation d'anciennes cartes disponibles (notamment l'atlas des routes de France du milieu du XVIII^e siècle et la carte de l'état-major du milieu du XIX^e siècle) indique qu'avant la mise en eau du barrage, l'ancienne route passait en fond de vallée sur la rive gauche de la Romanche et que le site de l'actuel glissement occupait une partie de la rive concave d'un coude de la rivière (cf. figure 1).

Figure 1. Extrait de l'atlas des routes de France concernant la petite route de l'Oisans reliant Grenoble à Briançon, établi vers 1750 (source : www.culture.gouv.fr).

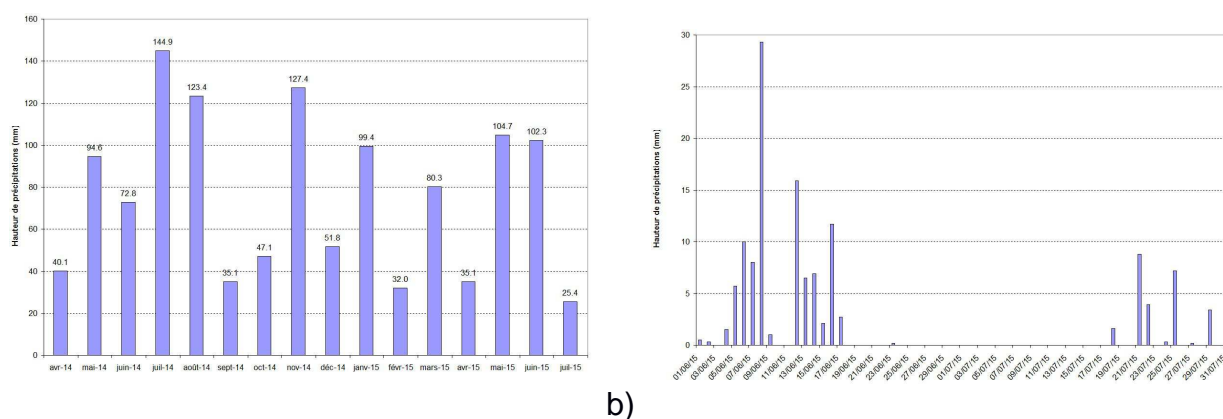
D'après les relevés de la station météorologique de EDF de La Grave, les mois précédant l'aggravation des désordres dans le tunnel début 2015 ont été caractérisés par une pluviosité inférieure à la normale (cf. figure 3.a)). Une fonte de la neige due à un radoucissement soudain des températures a été observée sur les sommets fin mars 2015. La première « crise » de juillet 2015 a été précédée par une période sèche d'une durée de 17 jours, la seconde « crise » de juillet 2015 par quelques épisodes pluvio-orageux d'intensité faible à moyenne (cf. figure 3.b)).

Figure 3. a) Précipitations mensuelles à La Grave entre avril 2014 et juillet 2015.
b) Précipitations journalières à La Grave en juin et juillet 2015 (source : EDF).

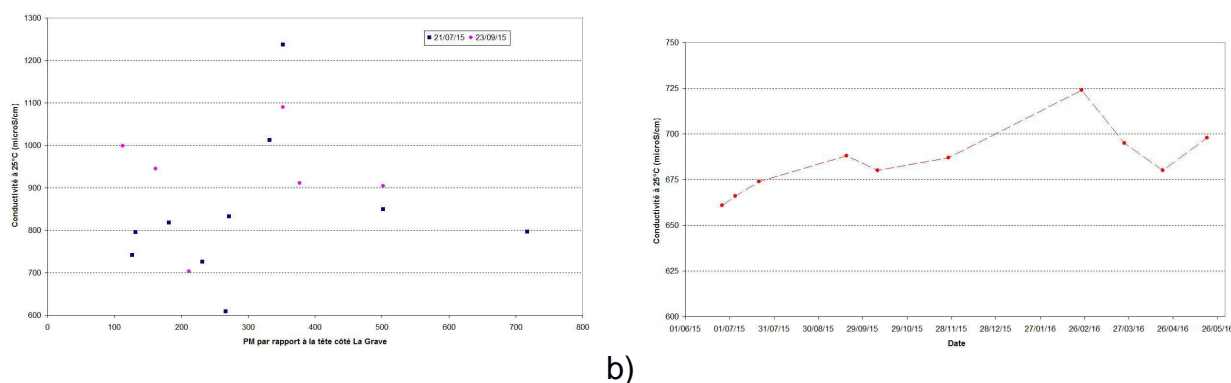
En pied de versant, il existe très probablement dans les schistes relativement perméables une nappe d'accompagnement en équilibre avec le niveau d'eau de la retenue. De plus, les fissures du massif rocheux sont les sièges de circulations d'eau préférentielles, dont une partie est interceptée par le tunnel. Ces venues d'eau, ainsi que l'eau de la source des Aymes, la plus proche du glissement de terrain en surface, sont basiques (pH entre 7,5 et 8,3). Elles présentent une minéralisation élevée (conductivité supérieure à 600 $\mu\text{S}/\text{cm}$), voire, pour certains points de mesures, une minéralisation très élevée (conductivité entre 1000 et 1250 $\mu\text{S}/\text{cm}$) (cf. figure 4). Ces hautes valeurs de conductivité pourraient révéler de longs trajets ou de longs temps de séjour de l'eau dans les fissures des formations carbonatées de la couverture jurassique.

Figure 4.a) Conductivité des venues d'eau dans le tunnel (repérées par leurs points métriques notés PM). b) Conductivité de l'eau de la source des Aymes.
