# **SOURNOISERIES DE L'EAU DANS LE SOL SUR LE SITE DE LA 4<sup>ÈME</sup> ÉCLUSE DE LANAYE À VISÉ (BELGIQUE)**

## **SLYNESSES OF WATER INTO THE SOIL AROUND THE 4<sup>TH</sup> LOCK OF LANAYE IN VISÉ (BELGIUM)**

Philippe Welter<sup>1</sup>

<sup>1</sup> *Service Public de Wallonie, Direction Générale Opérationnelle des Routes et des Bâtiments, Département des Expertises Techniques, Direction de la Géotechnique, B – 4000 Liège, Belgique*

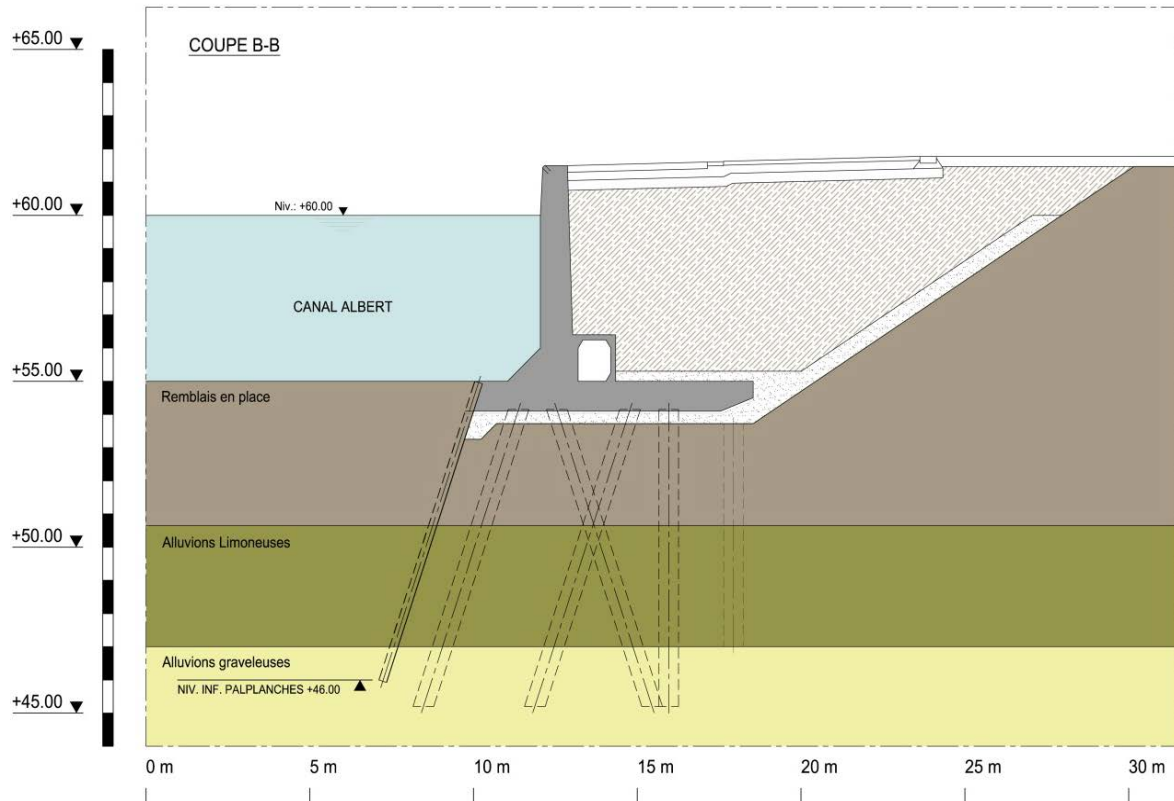
Figure 6. Mur de quai existant à l'amont

barrages de Monsin (sortie de Liège) et de Lixhe (un peu à l'amont de Lanaye), avant de faire sa jonction avec le Canal de Lanaye, à l'aval du "Bouchon de Lanaye". Lors des travaux de mise au gabarit de 9000 tonnes, les nouveaux murs-digues en rive droite du canal (Figure 6), qui sont pour la plupart fondés sur des pieux battus et moulés dans le sol (type FRANKI) verticaux ou inclinés et traversant les alluvions compressibles de la vallée de la Meuse, ont été équipés d'un parafouille du côté canal, constitués d'un rideau oblique de palplanches en bois, en béton ou en métal, selon l'époque des travaux. Ces structures ont vieilli et nécessité régulièrement des travaux de réfection.
